Laadunvarmistus lämpökamerakuvaus- silla ja ilmatiiveysmittauksilla

Opinnäytetyö

Panu Tuunainen

31.05.2013

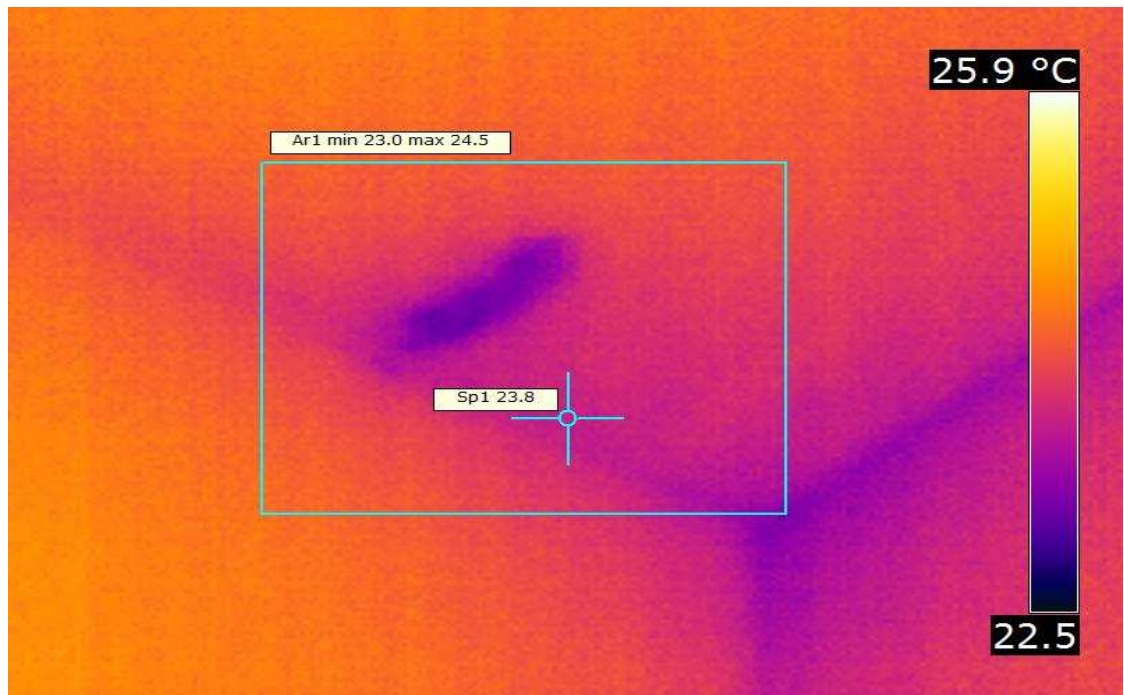
Kuva 4 Kosteutta ontelolaatan ontelossa. Rakennusaikana ontelolaattoihin oli jäänyt vettä, joka havaittiin vasta lämpökameralla. Kuva Panu Tuunainen

Työni tavoitteena oli suorittaa Hoivakoti Aurinkopuiston kohteeseen ilmatiiveysmittaukset sekä lämpökamerakuvaukset. Suoritin lämpökuvauksen useaan kertaan, jolloin sain rakennuksesta useita kuvia eri työvaiheista. Ensimmäisen kerran kuvasin koko rakennuksen läpi sisäpuolelta sekä ulkopuolelta. Jotain ongelmakohtia sain paikannettua kameran avulla ja tein kuvauksista raportin, jonka lähetin työmaalle. Raportissa näkyi ongelmakohdat, jotka kävin vielä työmaalla selittämässä tarkemmin sen osalta, missä ne olivat ja mistä ne voivat johtua. Koska kyseessä oli elementtirunkoinen rakennus oletuksena oli jo ennen kuvauksia ja mittauksia, että rakennus tulee olemaan tiivis. Rakennuksen liitoskohdista, yläpohjasta tai seinä rakenteista ei löytynyt vikoja. Ainoat raportoitavat viat olivat ulko-ovien kylmät liitokset, sekä kosteat kohdat yläpohjan ontelolaatoissa. Ovien liitokset tarkasteltiin työmaalla uudestaan ja ontelolaatoissa sijaitseva vesi poistettiin poraamalla pieni reikä laatan alapintaan.

Jatkossa kyseiset viat on helppo välttää kiinnittämällä huomiota ovien ja ikkunoiden liitoksiin, sekä huolehtia ontelolaattojen onteloiden tyhjennyksestä.

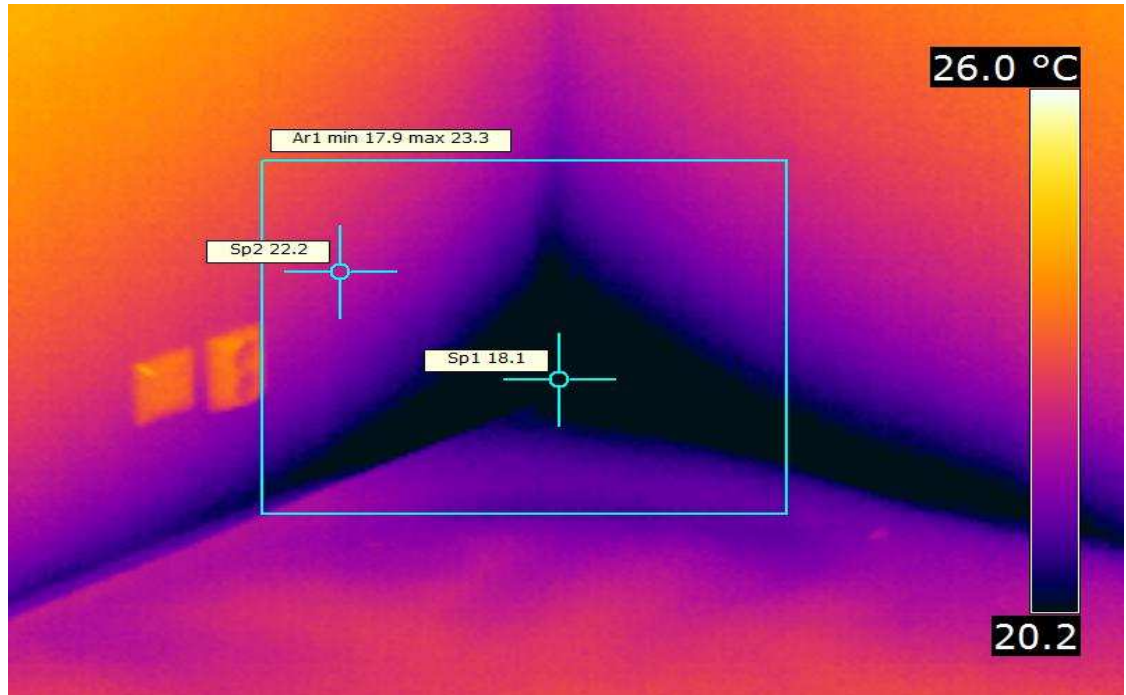
Kuva 5 Korostettu virhe. Nurkan lämpötila on aivan normaali, mutta väärin käytettynä kamera korostaa lämpötilaeroja liikaa. Kuva Panu Tuunainen

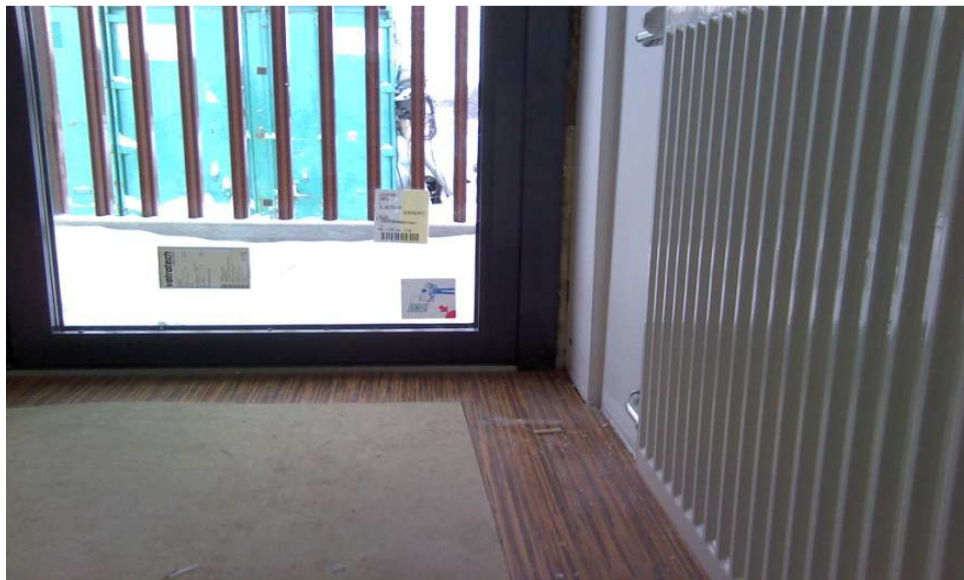
Suoritin lämpökuvauksen kohteessa kahdessa osassa. Ensimmäisellä kerralla kävin koko rakennuksen läpi lämpökameran kanssa ja otin lämpökuvia epäilyttävistä kohdista. Kohde oli vielä rakennusvaiheessa, joten tarkoituksena oli se, että mikäli rakenteista löytyisi vikoja, ne voitaisiin vielä korjata. Asuinhuoneista ei löytynyt mitään kuvattavia vikoja, mutta otin silti työtäni varten esimerkkikuvia (kuva 6). Ainoat kylmät kohdat rakennuksessa olivat hätäpoistumisteiden ulko-ovet, jotka sijaitsevat yleisissä tiloissa. Näihin oli vielä siinä vaiheessa laitettu uretaanieriste hieman huolimattomasti (kuva 7).

Kuva 7 Ovien tiivistys oli tehty huolimattomasti. Kuva Panu Tuunainen

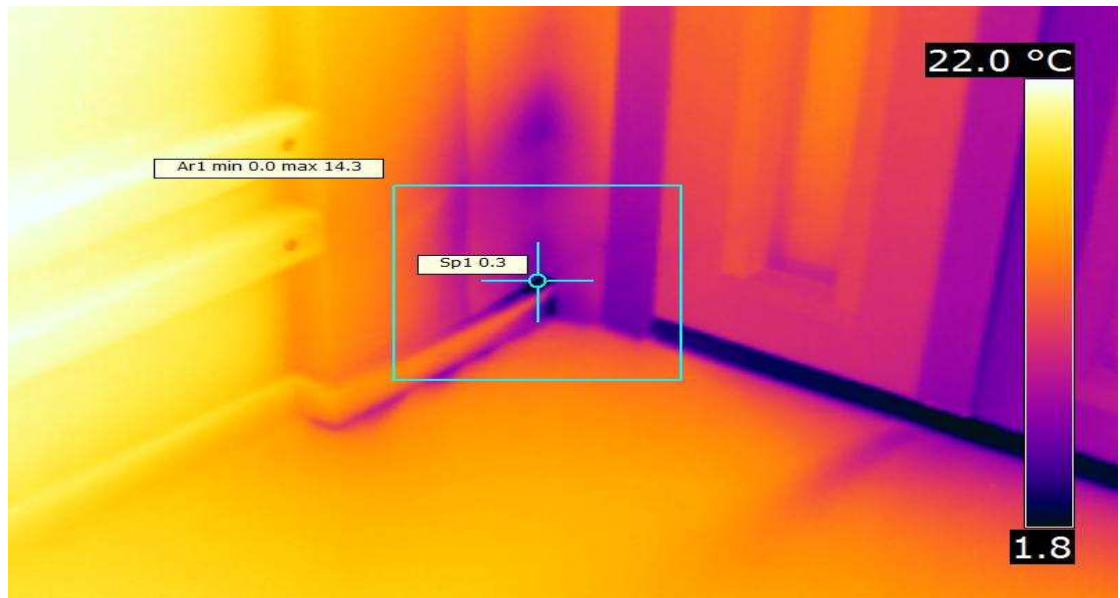
Toisen lämpökuvauksen suoritin kohteessa vähän ennen sen luovutusta, jolloin rakennus oli siivousta vaille valmis. Tässä kuvauksessa en kiertänyt enää koko rakennusta läpi, vaan kuvasin uudestaan ne rakennuksen kohdat, joissa oli ollut edellisellä kerralla huomautettavaa. Toisella kuvauskerralla suoritettiin samalla tiiveysmittaus, jolloin sain otettua kuvat 50 Pa alipaineessa. Tälläkin kertaa löytyi vielä kylmiä vuoto-kohtia samoista rakennuksen ovista (kuva 8). Kuten kuvasta näkyy, listan ja oven karmin välissä ei ole kuin $+0,3\text{ °C}$. Ovien pieliin oli jo asennettu pellit ja listat, mutta nämä oli vielä helppo poistaa ja korjata viat. Itse arvelin kylmän kohdan johtuvan huolimattomasti asennetusta uretaanieristeestä ja kittauksesta pellityksen alla. Nämä korjaamalla saadaan nurkkaus lämpimämmäksi.

Kuva 8 Lämpökuva kylmästä oven nurkasta. Oven tiivistys oli tehty huolimattomasti ja lämpökuvassa se näkyi selvästi. Kuva Panu Tuunainen

Toisella kuvauskerralla rakennus oli alipaineistettu puhaltimen avulla 50 Pa alipaineiseksi. Tällä kertaa kuvasin ensimmäisen kuvauskerran ongelmapaikat uudestaan läpi, jolloin huomasin, että osassa ulko-ovista oli vieläkin kylmiä liitoksia. Raportoin työmaalle näistä vioista ja annoin korjauskehotuksen. Korjauksen vuoksi oli ovien pellitykset irrotettava ja tarkistettava uretaanieristeen ja kittauksen tiiveys.

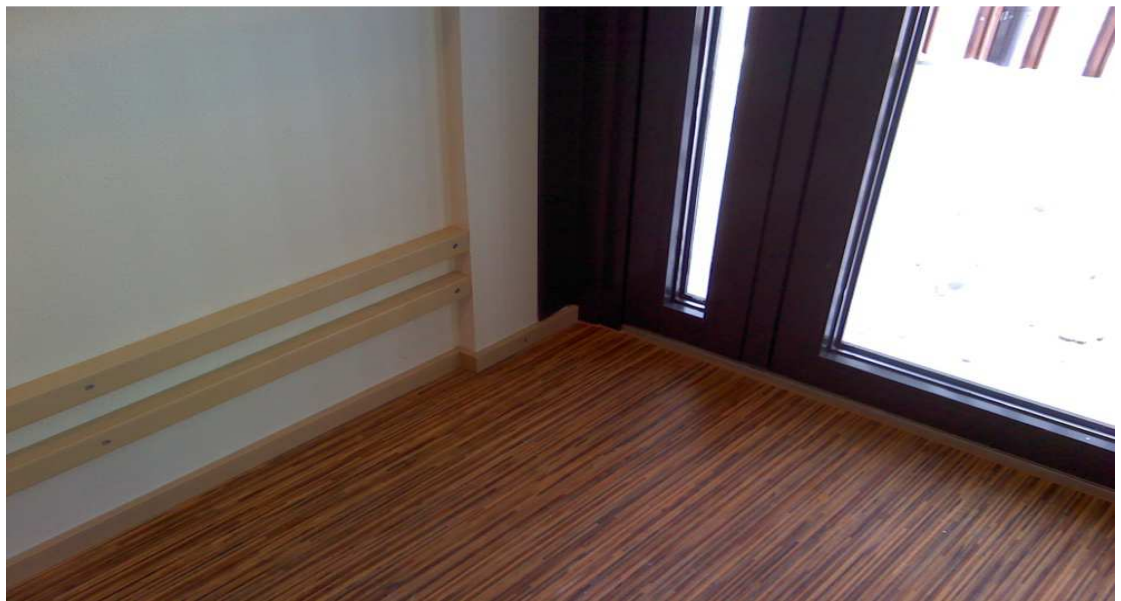
Kuva 9 Valokuva kylmästä oven nurkasta. Kuva Panu Tuunainen

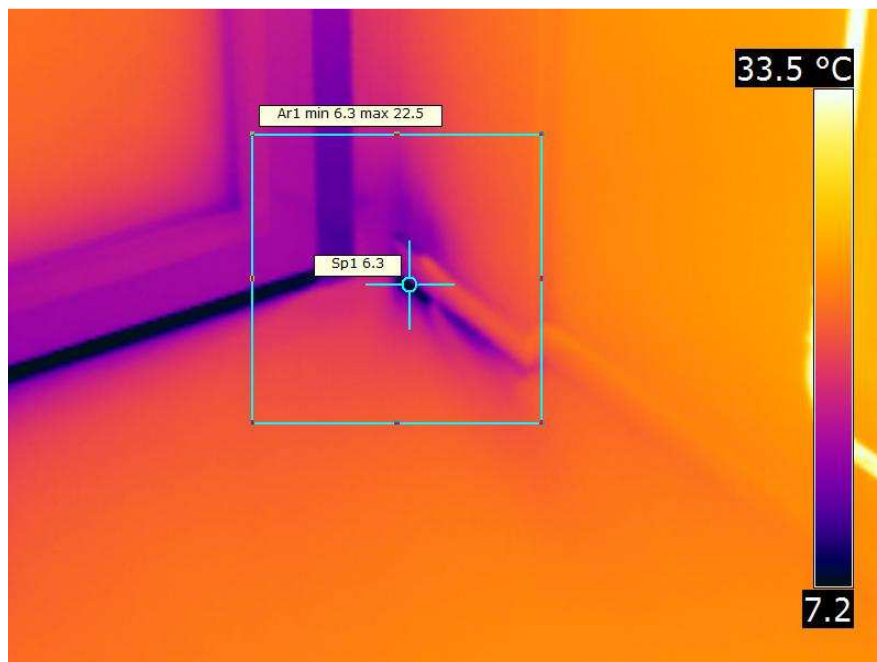
ta asuinhuoneista niitä ei löytynyt. Rakennuksessa on useampi hätäpoistumistie, joiden ovien reunat vuotivat hieman (kuva 13). Kun vuotokohtien paikantaminen oli tehty, kone sammutettiin ja testi toistettiin ensimmäisessä kerroksessa.

Kuva 13 Oven kylmä nurkka. Kuva Panu Tuunainen

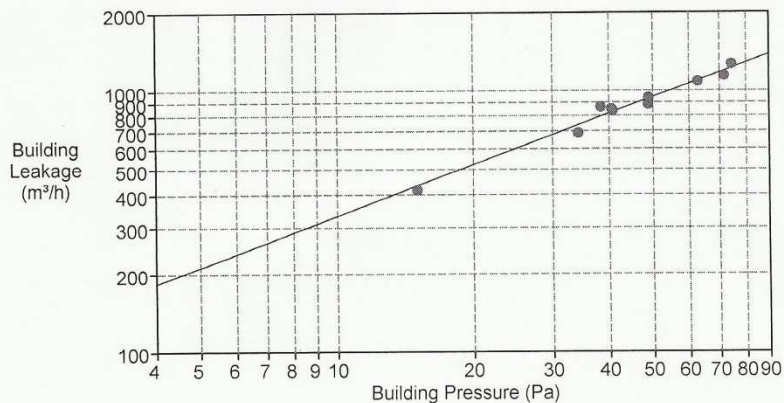
BUILDING LEAKAGE TEST Page 2

Air Flow Coefficient (Cenv) = 72.0 (+/- 18.2 %)
Air Leakage Coefficient (CL) = 75.0 (+/- 18.2 %)
Exponent (n) = 0.648 (+/- 0.046)
Correlation Coefficient = 0.98062

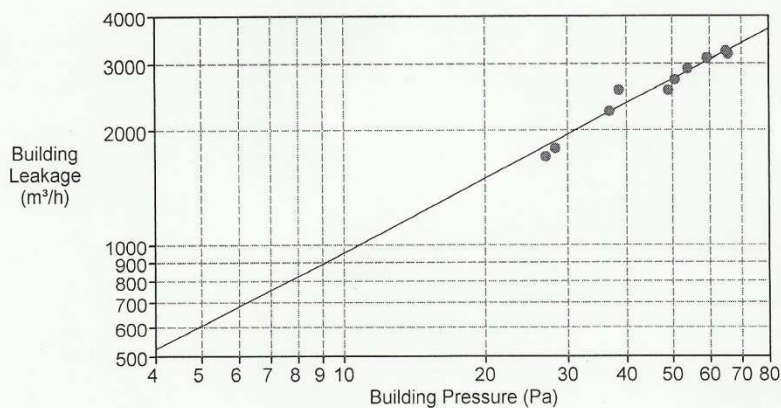
BUILDING LEAKAGE TEST Page 2

Air Flow Coefficient (Cenv) = 204.4 (+/- 21.6 %)
Air Leakage Coefficient (CL) = 212.7 (+/- 21.6 %)
Exponent (n) = 0.652 (+/- 0.055)
Correlation Coefficient = 0.97275
